国家庄矿—210m北大巷突水原因分析

卜昌森¹, 梁明², 曲修术¹ (1. 肥城矿业集团公司国家庄煤矿, 山东 肥城 271613;
2. 西安科技大学测量工程系, 陕西 西安 710054)

摘要:肥城矿区国家庄煤矿—210 m 北大巷曾发生突水量高达 $32\ 970\ m^3/h$ 的突水事件, 出水点附近地质构造复杂, 含水层互相对口接触, 这一大型突水是承压水沿断裂构造薄弱带突入巷道所致。

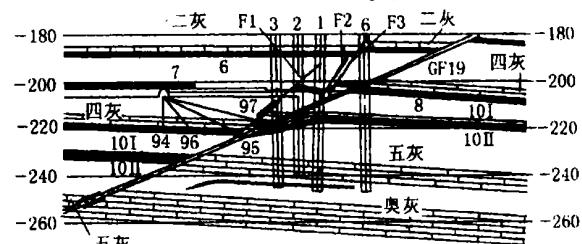
图1 -210 m北大巷Ⅰ-Ⅰ剖面图

-210 m北大巷是国家庄井田二水平的主要运输大巷,沿七层煤掘进,下距四灰、五灰和奥灰含水层的层间距正常为13.71 m、49.2 m和65.51 m。(图1)

国家庄井田具多级滑动构造。发育在假整合面上的主滑面,滑动强度比较大,它一方面使五灰含水层以下的隔水层遭受严重的破坏和缺失,使五灰和奥灰含水层成为一联合水体,另一方面主滑面对奥灰顶部充填带破坏和改造也比较彻底,从而为奥灰顶部岩溶洞穴的发育创造了良好的条件。同时,煤系中的次级滑面发育比较好,数量也比较多,顺层断层和缓倾角断层多处出现,煤层的稳定性受到严重破坏。-210 m北大巷突水点处巷道底板以下17 m的GF19正断层为一隐伏的缓倾角断层,该断层在-210 m北大巷8个堵水孔均曾揭露,走向NS,倾向W,倾角20°,落差25 m,断层带较宽,平均5 m左右,且极破碎。其上盘的四灰与下盘的五灰近似对口,为一导水断层;在-210 m北大巷以东60 m处为GF3断层,该断层有340孔和G401号钻孔穿过,开采过程中有30多处控制,走向N35°~10°E,倾向NW,倾角为55°~60°,落差为20~30 m。此断层在上、下组煤揭露时均不导水,而-210 m北大巷在掘进时对其预留了60 m的防水保护煤柱;在GF3断层以东40 m处即为F7-1断层。该断层为F7断层

的附生断层,走向 N 35°~45°W,倾向 NW,倾角 65°~70°,落差 20 m。在-210 m 北大巷附近,F7-1 断层与 GF3 断层近似平行,其上盘的五灰与下盘的奥灰对口接触。该断层的导水性极好。因此,从突水点附近的地质构造分析,五灰和奥灰高承压水通过断层突入巷道的可能性极大。
